LE MONITEUR

## UNE ANNEE D'ARCHITECTURE

### RESTRUCTURATION D'UNE FERME A SEGNY

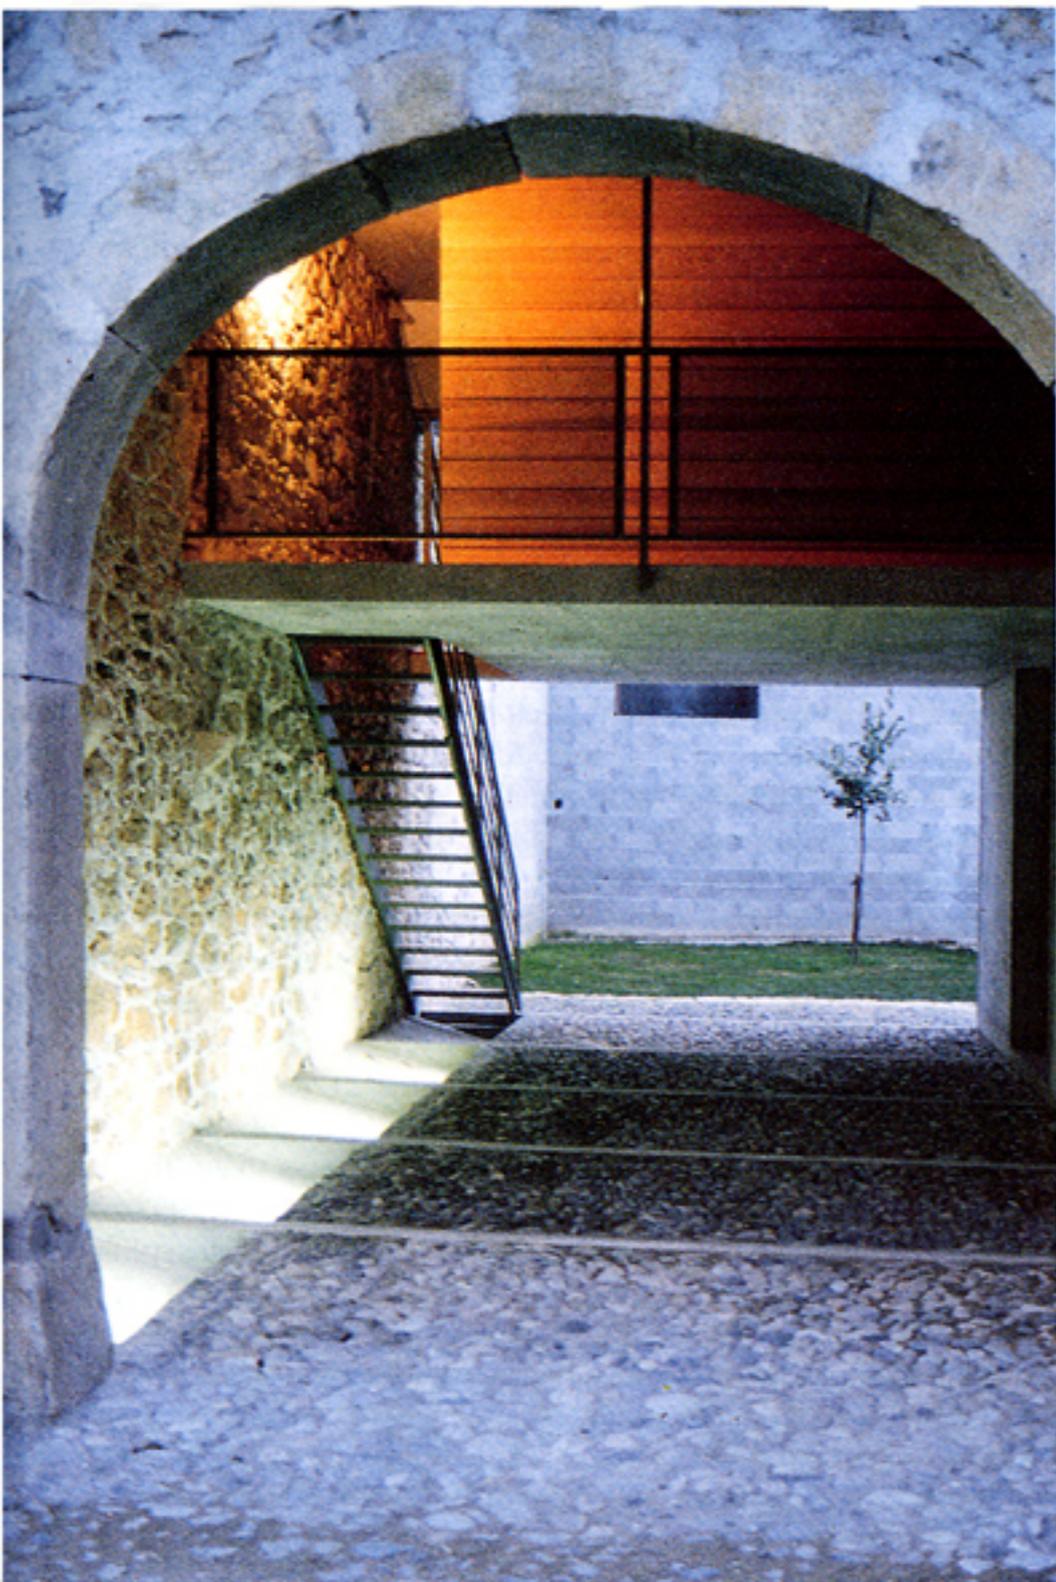
PLAN DU PREMIER ETAGE (LOGEMENT)

Situé dans une ferme d'un village de l'Ain, ce projet s'est appuyé sur la volonté de requalification d'un ensemble de bâtiments hétéroclites. Le bâtiment exprime l'insertion entre deux structures préexistantes: le mur qui longe la rue et celui du corps de ferme, que deux poutres d'acier liaisonnent avec un remplissage de béton, bois et verre.

Un commerce et un logement s'insèrent dans l'espace dégagé entre les murs de ferme; un passage piéton créé au rez-de-chaussée constitue l'axe à partir duquel

s'organisent les différents espaces, telles la nouvelle et l'ancienne cour. Le logement, situé à l'étage, est desservi par un escalier métallique extérieur. Différents types de percements permettent de jouer avec les vues et la lumière.
